3 de febrero de 2021, Tena, Napo

# EVALUACIÓN DEL GRADO DE AFETACIÓN DE LA ACTIVIDAD MINERA SOBRE LOS ECOSISTEMAS ACUÁTICOS EN LA PROVINCIA DEL NAPO

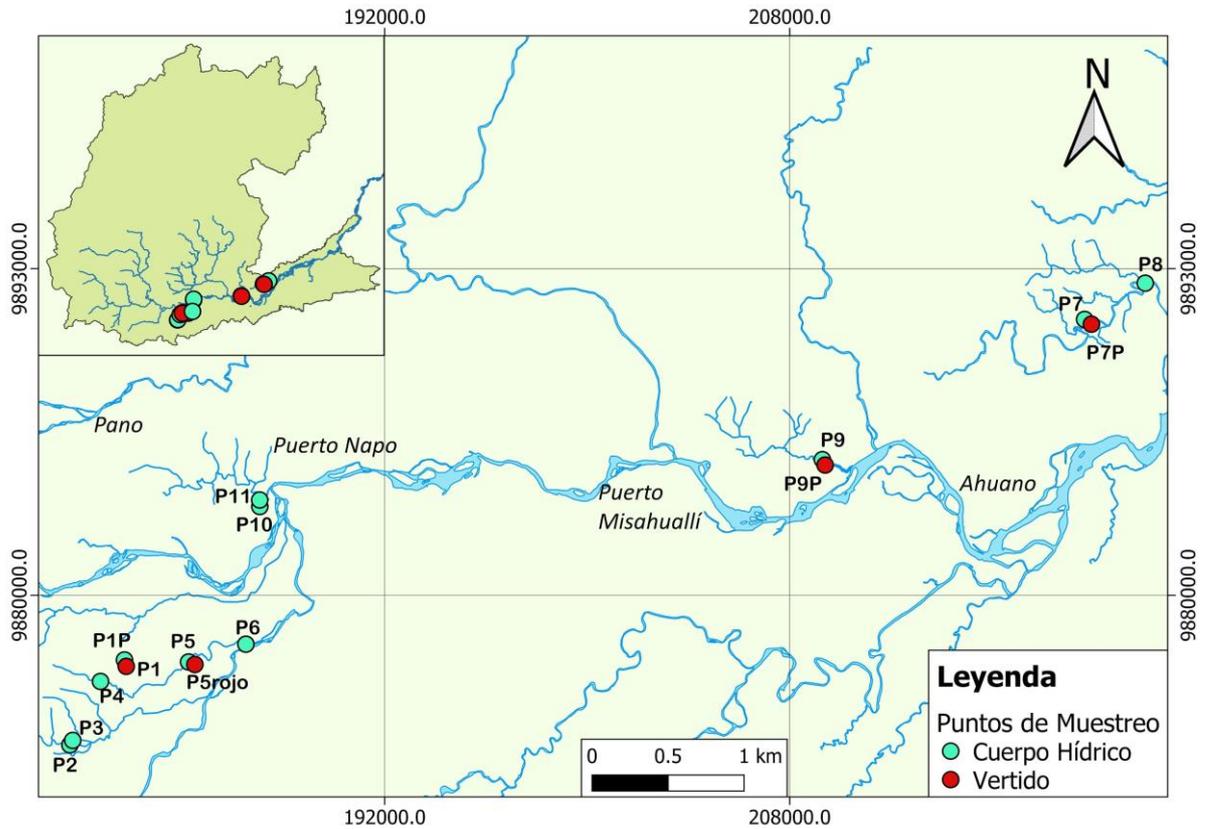
**Figura 1a.** Sitios de muestreo en la provincia del Napo. Cada sitio representa un área afectada por la actividad minera. Cuando fue posible se han seleccionado como puntos de muestreo dentro de la misma zona minera ríos (verde) y piscinas de sedimentación de desechos (rojo).

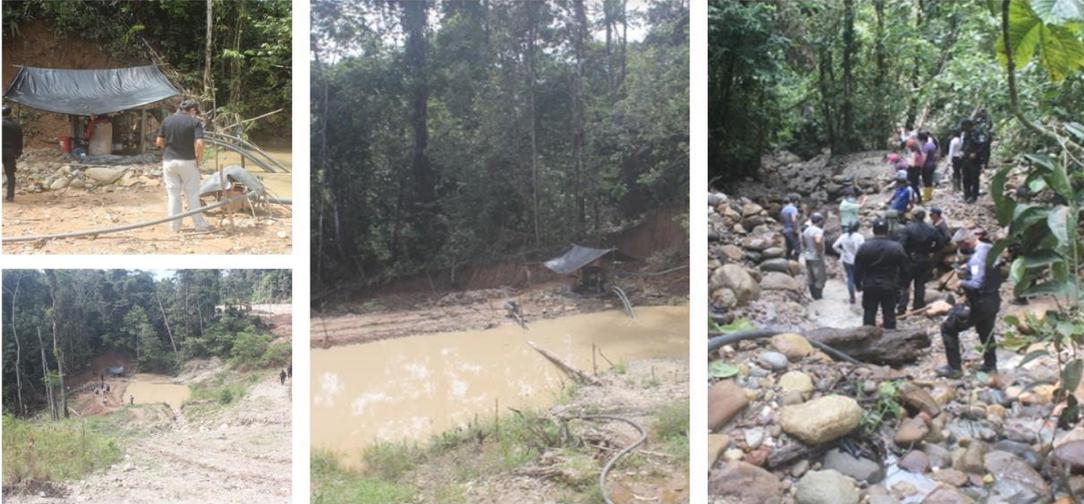
P1

**Figura 1b.** Fotografías de los puntos de muestreo.

Concesión Regina 1S Operador Renato Espinoza Código catastral 4000221	
<b>P1P</b>	1°06'29"S - 77°51'32"O	594.0	Muestreo hecho en la piscina que recolecta toda el agua de desecho de la actividad minera y se estaba bombeando al estero.  Concesión Regina 1S Operador Renato Espinoza Código catastral 4000221 Comunidad Morete Cocha Sector El Progreso de Chumbiyacu	<b>Piscina de sedimentación</b>
<b>P2</b>	1°08'17"S - 77°52'44"O	577.9	Punto ubicado aguas arriba de una zona donde la actividad minera fue reemplazada por piscinas de tilapia. La vegetación en las orillas es secundaria, con presencias de especies comunes de áreas afectadas.  Área Minera Elizabeth	<b>Río Poroto</b>
<b>P3</b>	1°08'11"S - 77°52'41"O	586.5	Punto de muestreo ubicado en un estero que viene de un área de alta actividad minera y vierte en el río Poroto. Las máquinas estaban trabajando durante el muestreo. Área Minera Elizabeth	<b>Estero</b>

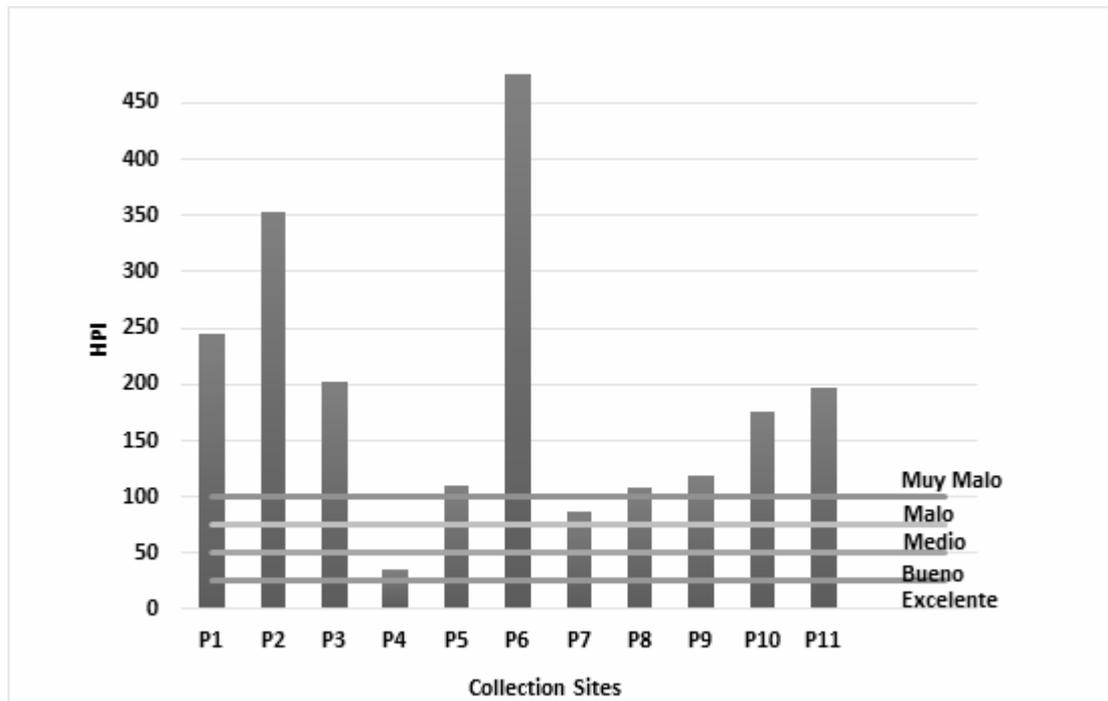
Con la finalidad de determinar la calidad general del agua a partir de metales pesados se calculó el HPI basado en 15 metales establecidos en la normativa ecuatoriana, el HPI en los cuerpos hídricos varió de 35 a 476, indicando que la calidad de los cuerpos hídricos del área de estudio es muy mala en los puntos P6>P2>P1>P3>P11>P10>P9>P5>P8, mala en punto P7 y buena en el punto P4 (Figura 2).

La presencia de elevadas concentraciones de metales en los puntos de muestreo no permite evidenciar la causa directa de la liberación en los cuerpos de agua. Sin embargo, cuando analizados en conjunto usando el índice HPI resulta que todos los puntos, con excepción del P4 y P7, son clasificados con

“muy malo”, lo que indica que se debe considerar que la concentración de metales en los puntos de muestreo está en niveles perjudiciales al ecosistema.

**Figura 2.** Índice de contaminación de metales pesados en agua.

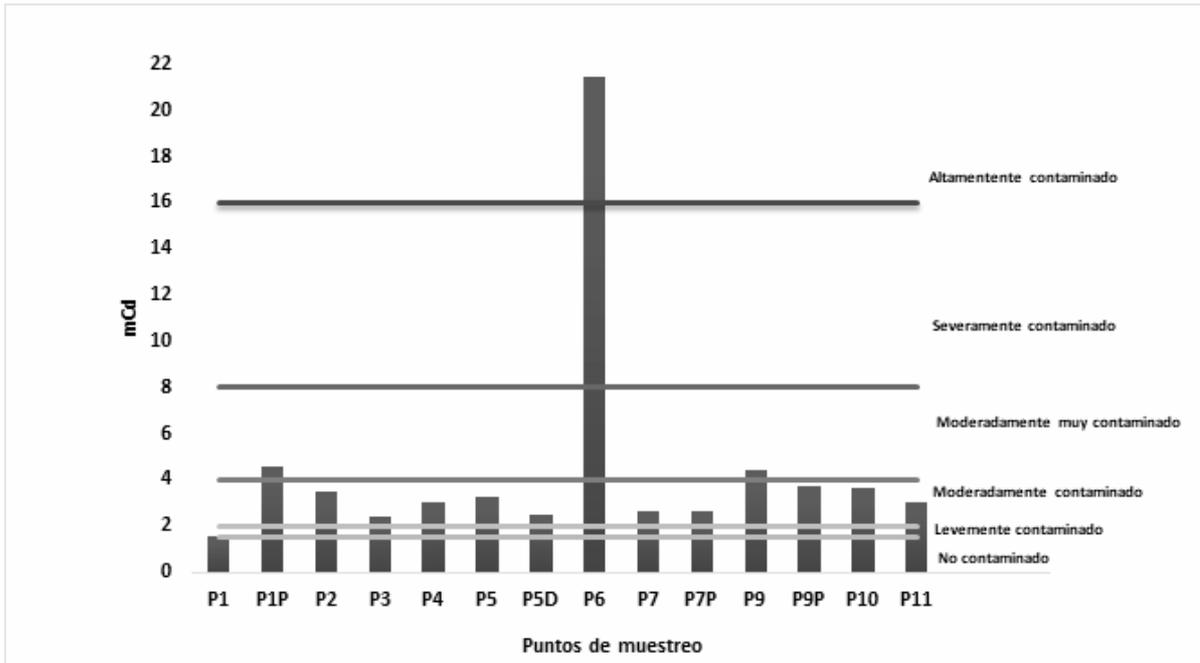
**Figura 3** Grado de contaminación de sedimentos.

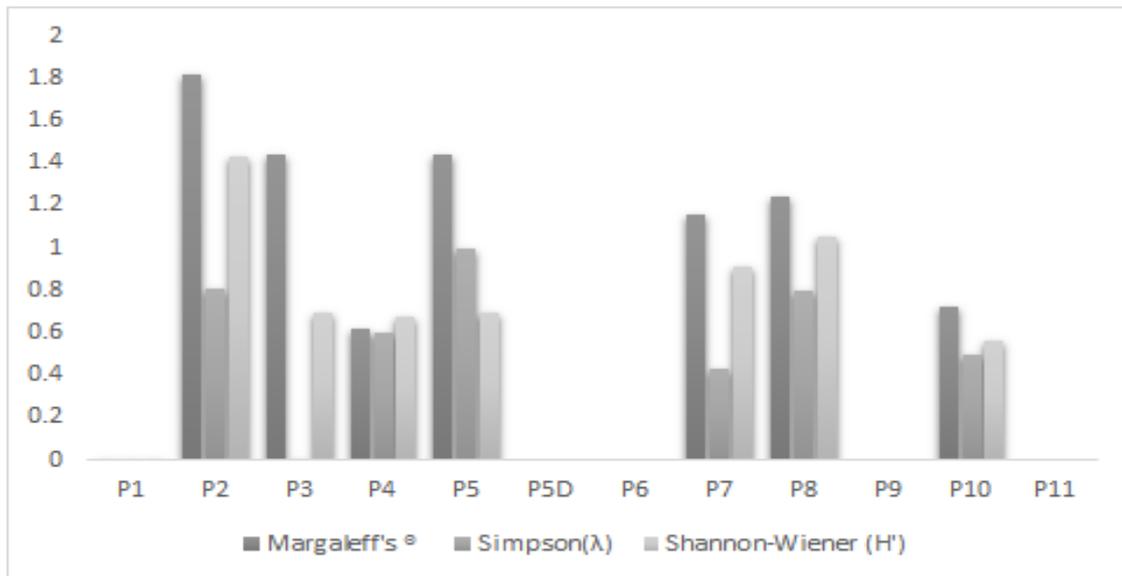
Una comparación en la estructura de la comunidad de macroinvertebrados bentónicos en los diferentes puntos de muestreo demuestra claramente los efectos negativos de la contaminación en la diversidad de macroinvertebrados (Smolders et al., 2003). En efecto, todos los sitios se muestran en condiciones muy contaminadas según la Figura 4. Primero, porque los hábitats no perturbados se caracterizan por una gran diversidad y número de especies diferentes (Türkmen et al., 2010). Sin embargo, según el índice de Margaleff's, todos los puntos en los que se encontraron macroinvertebrados, fueron catalogados de baja biodiversidad ya que presentaron índices (R) menores a 2. Luego, de acuerdo al índice de Simpson, se encontró baja diversidad y alta abundancia de familias

dominantes (especialmente de *Chironomidae*) en los puntos P1, P3, P7P, P9 y P10 pues presentan valores de índice ( $\lambda$ ) cercanos a cero. Aunque en los puntos P2, P4, P5, P7 y P8 se describe una distribución más equitativa de especies con valores ( $\lambda$ ) cercanos a 1, esto no tiene mayor relevancia dada la cantidad tan baja de individuos encontrados por punto, y también debido a la presencia mayoritaria de individuos tolerantes a perturbaciones de hábitat. Finalmente, según el índice de Shannon-Wiener, todos los puntos en los que se encontró invertebrados se clasifican como hábitats con contaminación y degradación severa en su estructura ya que presentan valores de  $H'$  entre 0 y 1. Estos resultados confirman lo expresado en estudios anteriores de ambientes contaminados con metales pesados, en los que se ha demostrado la existencia de una gran reducción de la diversidad, aunque no esté afectada la abundancia (Paggi, 1999, Florencia & Gagneten 2005).

**Figura 4.** Índices de Margaleff's, Simpson y Shannon- Wiener

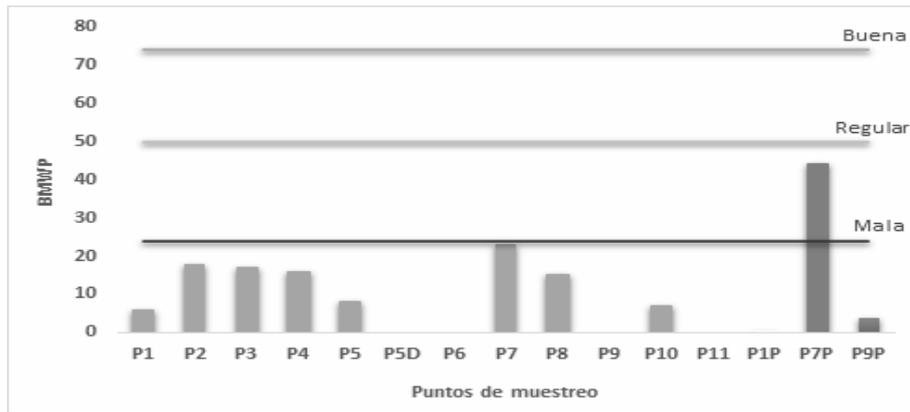
Finalmente, el índice BMWP (*Figura 5*) indica la calidad biológica del agua, donde se muestra que ninguno de los puntos presenta una calidad aceptable o mejor. Cuando el agua se encuentra contaminada, presenta una mala calidad biológica, lo cual se refleja en la aparición y creciente aumento de ciertas especies y la desaparición total o parcial de la población original del medio (de la Lanza et al., 2000). En este sentido, y de acuerdo con la *Figura 5*, el punto P7P presenta una calidad de agua regular (valor del índice 44); los puntos P2, P3, P4 y P7 (valor del índice menor a 35), tienen mala calidad; y los puntos P1, P5, P8, P9P, P10 (valor del índice menor a 15), presentan una pésima calidad de agua. Estos resultados concuerdan con la literatura ya que está demostrado que los procesos de acidificación causados por los aportes de las aguas de desecho de explotación minera producen el deterioro de los sistemas acuáticos (Paggi, 1999). Además el estudio realizado por Galarza et al., 2021 en el estero Santa Mónica a aproximadamente 1 km aguas arriba de nuestro sitio de muestreo P10, reportó muy mala calidad del agua en este estero utilizando macroinvertebrados como indicadores.

**Figura 5.** Resultados de calidad para cada punto de muestreo, de acuerdo con el índice BMWP

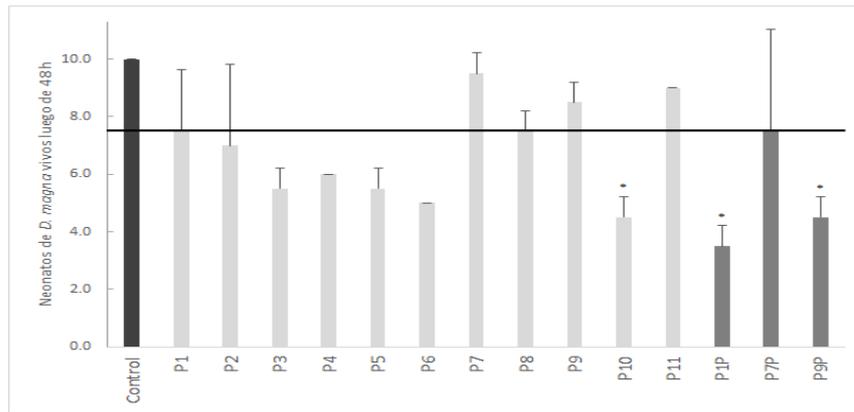
Los ensayos con *D. magna* han sido útiles para investigar los efectos de sustancias contaminantes individuales, pero en especial de mezclas complejas (Yim et al., 2006). Estos ensayos de exposición aguda han sido usados desde los años 70 debido a la alta sensibilidad de *D. magna*, la cual es representativa con respecto a otro tipo de zooplancton que abunda en aguas naturales (Biesinger et. al., 1972). La supervivencia de los neonatos de *D. magna* para las muestras de agua de todos los puntos de muestreo fue menor que la del control con un 100% de supervivencia. El análisis de los datos reveló que existe una relación entre el tipo de muestra y la muerte de los neonatos, es decir que las muestras presentan toxicidad causando la mortalidad de los individuos. Los sitios P1, P2, P3, P4, P5, P6, P8, P10 que son muestras de río mostraron toxicidad al tener una reducción del 25% (línea negra) de los sobrevivientes, mientras que los sitios P7 y P9 superan el 80% de supervivencia (Figura 4). **Por otro lado, en el caso de las piscinas, todas (P1P, P7P, P9P) presentan toxicidad.** Finalmente, el t de Student mostró que el sitio P10 y las piscinas P1P y P9P presentan diferencias significativas con respecto al control. Las concentraciones elevadas de elementos traza tóxicos y el pH ácido afectan a los ecosistemas acuáticos y a la supervivencia de los neonatos de *D. magna* (Yim et al., 2006). **En este caso, la liberación de metales al ambiente como resultado de la actividad minera ya sea en los cuerpos de agua muestreados (P1-P6, P8 y P10) o en las piscinas (P1P, P7P y P9P) que descargan sus efluentes a los ríos, son un problema severo de contaminación para los organismos acuáticos.**

**Figura 4.** Respuestas de *D. magna* al ensayo de toxicidad con muestras de agua. Número promedio de neonatos sobrevivientes  $\pm$  desviación estándar y el asterisco (\*) representa diferencias significativas ( $p \leq 0.05$ ) con respecto al control. La línea negra indica toxicidad con la muerte del 25% de los neonatos o más.

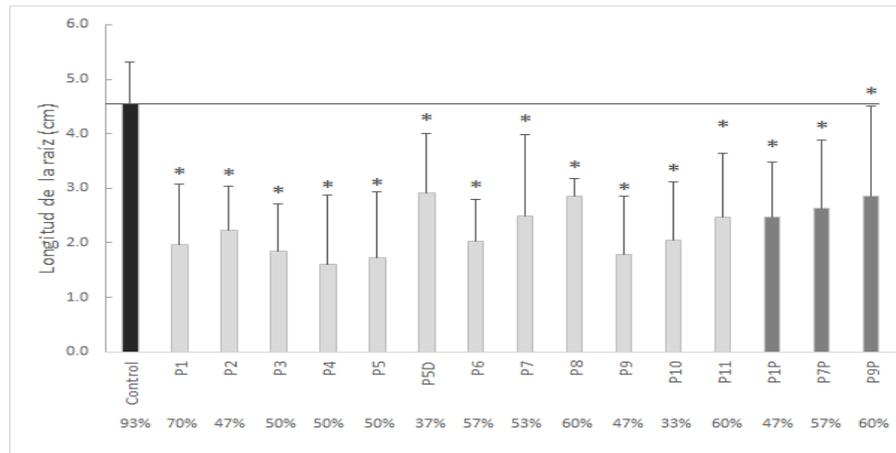
El ensayo de toxicidad con *L. sativa* es una herramienta confiable, sencilla, rápida y de bajo costo para evaluar los efectos de un solo contaminante o de una mezcla compleja de sustancias, debido a que las plantas pueden ser más sensibles a los estresores ambientales (por sobre otros organismos) (Valerio et al., 2007; Charles et al., 2011). Hasta el momento, *L. sativa* ha sido usada y recomendada para la determinación de efectos ecológicos por parte de sustancias tóxicas, especialmente para medir el riesgo ambiental de las descargas de agua residual y evaluar la seguridad de los ambientes acuáticos (Lyu et al., 2018). También ha sido usada para monitorear la toxicidad de los ríos afectados por la minería aluvial aurífera en la provincia de Napo (Capparelli et al., 2020; Galarza et al., 2021). La germinación del control del ensayo de *L. sativa* fue del 93%, mientras que para las muestras de los sitios fue desde el 33% (P10) hasta el 70% (P1). Por otro lado, la germinación en las muestras de las piscinas estuvo entre el 47% (P1P) hasta el 60% (P9P). Las muestras son consideradas tóxicas con una germinación igual o inferior al 65%, por lo que todas las muestras presentaron inhibición a excepción del sitio P1. A altas concentraciones de contaminantes se espera que se dé la inhibición de la germinación, mientras que a bajas concentraciones se espera que se estimule el crecimiento de las raíces. Sin embargo, la elongación también presentó inhibición en el crecimiento para todos los sitios y piscinas, indicando toxicidad y altas concentraciones de elementos tóxicos en las muestras. Todas las muestras tuvieron una elongación menor al control, presentando diferencias significativas ( $p \leq 0.05$ ) en todos los casos. Las concentraciones los metales tóxicos (e.g. Hg, Cd, As, Pb y Cu) y la presencia de sales solubles derivadas de las actividades mineras pueden inducir fitotoxicidad al agua (Capparelli et al., 2020; Albuquerque et al., 2020). Las concentraciones de elementos tóxicos como el Cu y Pb y de elementos no esenciales como el Fe y el Mn, son elevadas en todas las muestras (Tabla 7 y 8), por lo que estas pueden ser las principales causantes de la toxicidad que afecta a la germinación y la elongación de la raíz.

**Figura 5.** Respuestas de *L. sativa* a los ensayos de fitotoxicidad con muestras de agua. Longitud promedio de la raíz  $\pm$  desviación estándar. La línea negra representa la longitud promedio de la raíz en el control, valores inferiores muestran toxicidad y el asterisco (\*) representa diferencias significativas ( $p \leq 0.05$ ) con respecto al control.
